Postawy właścicieli górniczych wież wyciągowych – elementu krajobrazu kulturowego Konurbacji Górnośląskiej

Mining headframes – a part of the cultural landscape of the Upper Silesian urban area – and the attitudes of their owners towards these objects

Jacek Koj

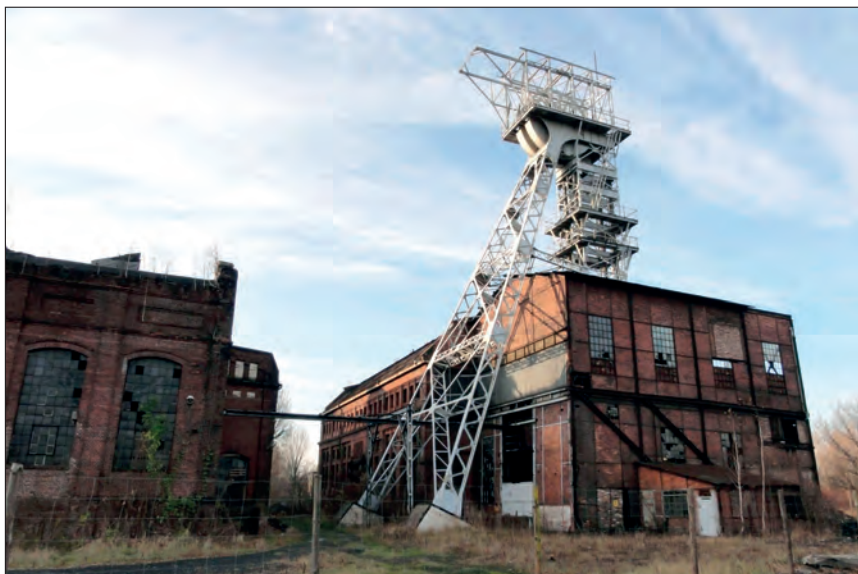
Fot. 1. Wieża szybu „Anna” Kopalni Węgla Kamiennego „Pokój” w Rudzie Śląskiej z budynkiem nadszybia przed wyburzeniem

Photo 1. The headframe of the shaft “Anna” of the “Pokój” Coal Mine in Ruda Śląska with the shaft top building before demolition

Wieża szybu „Anna” powstała w 1906 roku. Wykonano ją ze stali w konstrukcji kratownicowej, z jednym zastrzałem, a więc stanowiła obiekt typowy. Mimo że

wieża była kilkakrotnie przerabiana, ze względu na konieczność dostosowania jej do wymogów górnictwa, zachowała w dużej mierze pierwotną formę. Stan techniczny jej konstrukcji został na początku 2011 roku oceniony przez autora dokumentacji konserwatorskiej jako dobry i była ona postulowana do zachowania wraz z kontekstem zabudowy (*Karta...* 2011).

Wieża w 2011 roku była w dobrym stanie technicznym, jednakże na decyzji o jej likwidacji zaważył stan zachowania budynku nadszybia. Znaczenie miała także sytuacja własnościowa obiektów. Należały one bowiem do działającej kopalni „Pokój”, zrzeszonej w Kompanii Węglowej S.A., która jako właściciel, działając we własnym interesie ekonomicznym, dbała przede wszystkim o mienie produkcyjne. Z kolei znalezienie nabywcy na tego typu obiekty to proces trudny i długotrwały.

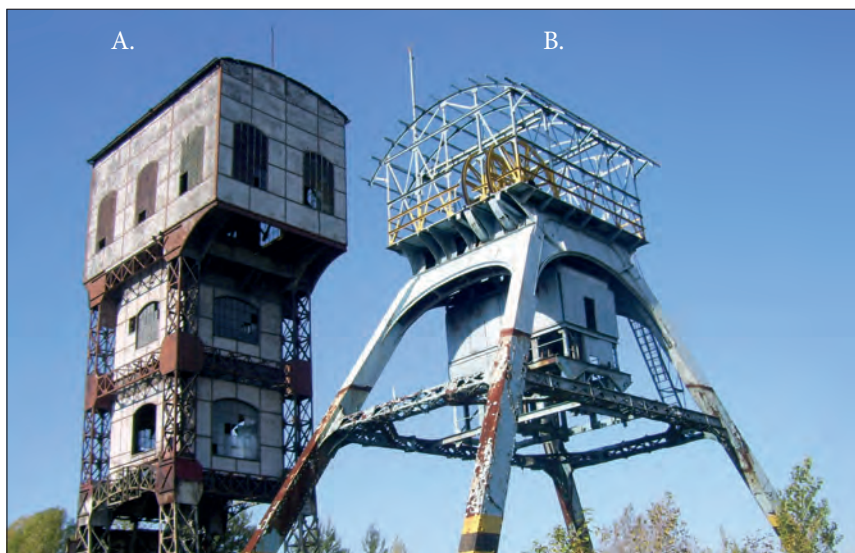
Fot. 2. Wieże szybów I (A) i II (B) Kopalni Węgla Kamiennego „Polska” w Świętochłowicach (fot. J.Koj)

Photo 2. The headframes of shafts I (A) and II (B) of the “Polska” Coal Mine in Świętochłowice (photo by J. Koj)

Wieża Szybu I (fot. 2-A) pochodzi z 1908 roku i jest to budowla bezzastrzałowa, o konstrukcji stalowo-ceglanej, z maszyną wyciągową umieszczoną nad szybem. Wieża szybu II (fot. 2-B) pochodzi sprzed 1884 roku i w 1890 roku otrzymała elektryczną maszynę wyciągową. Wieża posiada konstrukcję stalową i jest to budowla typu kozłowego. W 1990 roku stan zachowania obu wież został oceniony jako dobry, odnotowano jedynie niewielkie przekształcenia. W ich sąsiedztwie znajdowało się jeszcze kilka innych zabytkowych budynków, między innymi budynki nadszybia szybów I i II, budynek maszynowni szybu II z czynną maszyną parową i budynek kotłowni (Szady 1990). Żaden z wymienionych budynków, istniejących dawniej w otoczeniu wież, nie jest zachowany nawet w postaci szczątkowej.

Zgodnie z cytowaną wcześniej teorią, bierna tolerancja, czyli obojętność wobec spuścizny historii, polega na akceptacji jej istnienia, jednak bez należytych działań konserwatorskich, co w efekcie prowadzi do „śmierci technicznej” obiektu. Przykładem takiego stosunku do zabytków przemysłowych na Górnym Śląsku jest obecny stan wież szybów I i II dawnej kopalni „Polska” w Świętochłowicach (fot. 2).

Stan obecny obu wież wyciągowych nie jest zadowalający i znacznie odbiega od tego z 1990 roku. W wielu miejscach można zauważyć korozję konstrukcji stalowej, widoczne są także ubytki cegły oraz brak przeszklenia niektórych kwater okiennych.

Wieża szybu I jest unikatowa, gdyż jest to jedna z dwóch zachowanych na Górnym Śląsku wież posiadających basztowy, ceglany trzon, wsparty na stalowych, kratownicowych słupach. Z kolei wieża szybu II stanowi kamień milowy w rozwoju techniki górniczej, ponieważ zainstalowano przy niej pierwszą na Górnym Śląsku elektryczną maszynę wyciągową. Wieża ta jest jedyną zachowaną konstrukcją kozłową z końca XIX w.

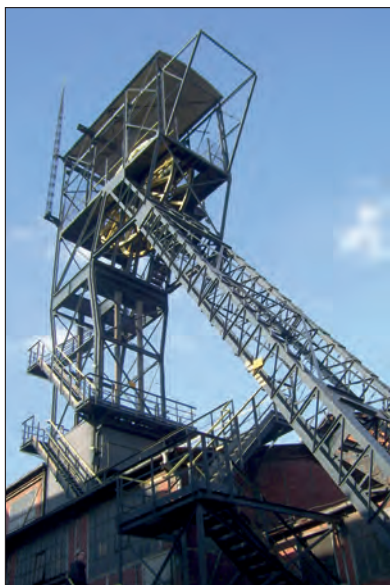
Fot. 3. Wieża szybu „Carnall” w Skansenie Górnicyzm „Królowa Luiza” w Zabrzu (fot. J. Koj)

Photo 3. The headframe of the shaft “Carnall” in the “Queen Louise” Historical Coal Mine in Zabrze (photo by J. Koj)

Trzecia z możliwych postaw wobec dziedzictwa przeszłości została określona jako akceptacja. Polega ona na dostrzeganiu znaczenia obiektu architektonicznego dla krajobrazu kulturowego, a także na ochronie prawnej, modernizacji, konserwacji i utrzymaniu właściwego stanu technicznego (Niezabitowski 1997). W niniejszej pracy przykładem reprezentującym to zjawisko jest wieża szybu „Carnall”, znajdująca się na terenie Skansenu Górniczego „Królowa Luiza” w Zabrzu (fot. 3).

W czasie I wojny światowej wzniesiono stalową wieżę szybu „Carnall”, istniejącą do dziś, oraz zainstalowano nowe urządzenia wyciągowe. Wieża wyciągowa wzniesiona została w konstrukcji stalowej, kratownicowej, nitowanej i posiada jeden zastrzał dostawiony od strony południowo-zachodniej. Według dokumentacji wykonanej w 1993 roku (kiedy obiekty zostały wpisane do rejestru zabytków) jeszcze przed otwarciem skansenu, stan techniczny zarówno wieży wyciągowej, jak i nadszybia został oceniony jako średni (Szewczyk, Wybraniec 1993).

Obecnie, w wyniku przeprowadzonej w latach 2007–2008 kompleksowej rewitalizacji obiektów na terenie skansenu, częściowo finansowanej z funduszy Unii Europejskiej, wieża odzyskała dawną świetność i została udostępniona turystom jako punkt widokowy. Nie posiada cech unikatowych pod względem konstrukcji, jest jednak bardzo cennym zabytkiem, ponieważ należała do jednej z najstarszych górnośląskich kopalń i pełni ważną rolę w krajobrazie kulturowym. Jej wartość podnosi także fakt zachowania kompletnego zespołu zabudowy szybowej z zabytkowymi urządzeniami, co stanowi jej niebagatelny walor edukacyjny i turystyczny.
